4-1-3 釜無川橋りょう他

環境保全措置の実施状況を表4-1-3-1、写真4-1-3-1～写真4-1-3-17に示す。なお、令和2年11月公表の「中央新幹線山梨県内高架橋ほか新設工事における環境保全について（白井阿原地内）」で示した中央新幹線山梨県内高架橋ほか新設工事の一部区間は、釜無川橋りょう新設工事の施工区間に内包されるため、工事中にする環境保全措置は、釜無川橋りょう新設工事における内容の一部として、まとめて記載する。

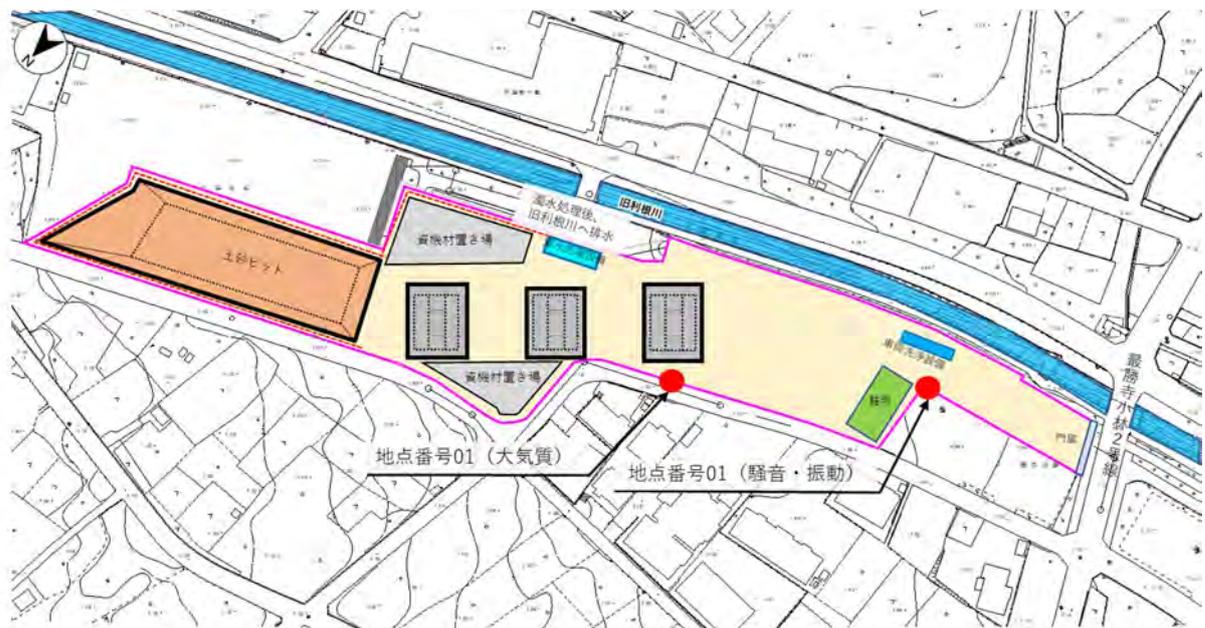
図 5-2-1-1-1 調査地点図

モニタリングについては地上区間全体の工事が最盛期となる時期に計画しているが、モニタリングとは別に、その他調査として建設機械の稼働に係る大気質（二酸化窒素及び浮遊粒子状物質、粉じん等）、騒音、振動に係る調査を本工事の最盛期となる令和2年度～令和3年度に実施した。調査地点を図5-2-1-1-1、調査期間を表5-2-1-1-1、調査結果を表5-2-1-1-2に示す。

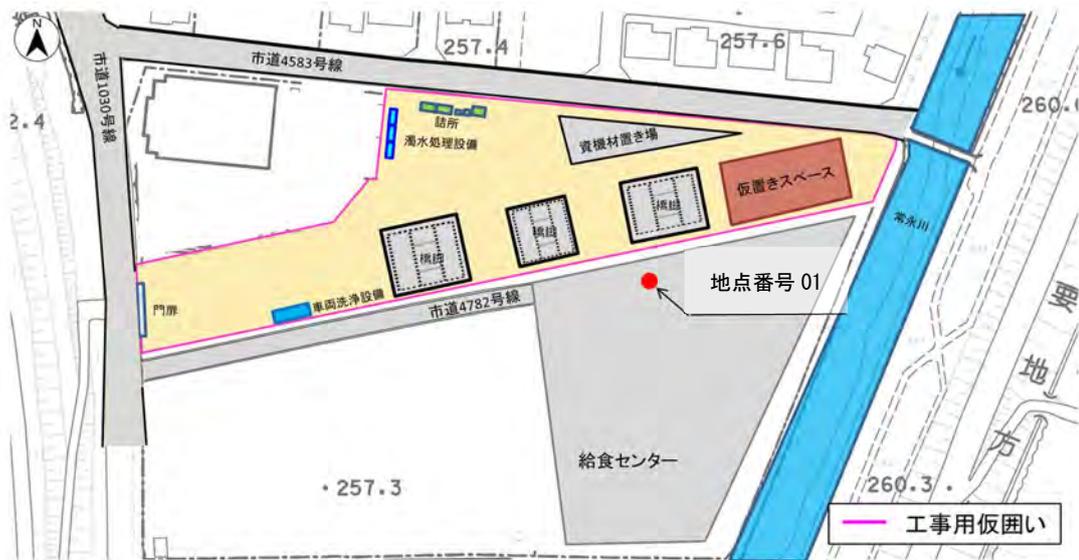
図 5-2-2-1-1 調査地点図

令和3年度の本工事においては、地上区間の一定区間のモニタリングとは別に、その他調査として作業内容に応じて適宜、水資源（地下水）の計測（水位、水温、pH、透視度、電気伝導率）を実施し、結果を確認しながら工事を進めた。調査地点を図5-2-2-1-1、調査結果を表5-2-2-1-1及び、表5-2-2-1-2に示す。

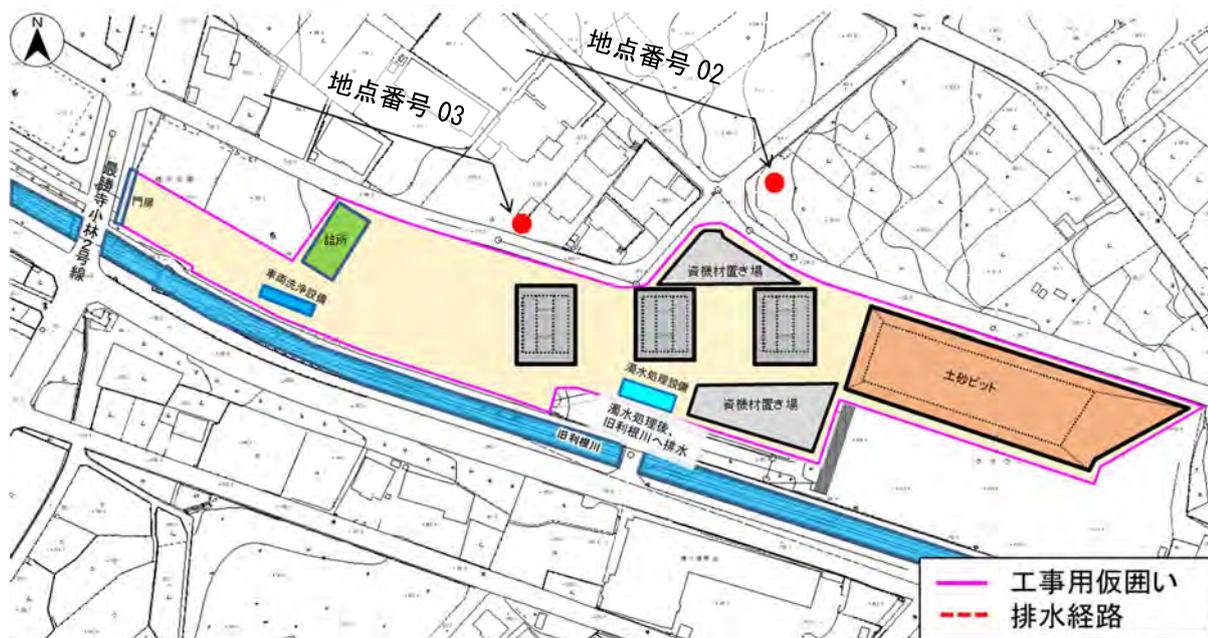
図 5-2-2-2-1 調査地点図

令和3年度の本工事においては、地上区間の一定区間のモニタリングとは別に、その他調査として作業内容に応じて適宜、水資源（地下水）の計測（水位、水温、pH、透視度、電気伝導率）を実施し、結果を確認しながら工事を進めた。調査地点を図 5-2-2-2-1、調査結果を表 5-2-2-2-1 及び表 5-2-2-2-2 に示す。
